生产建设项目水土保持方案报告表

（报批稿）

项目名称：蓟州区森林防火综合能力提升项目

编制单位：瑞正（天津）工程咨询有限公司

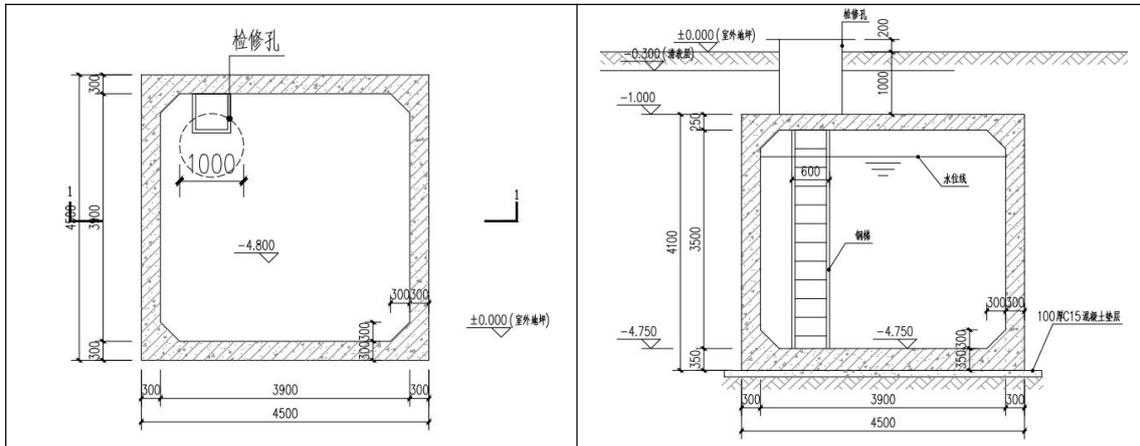
储水窖设计使用年限 50 年，结构安全等级为二级，抗震等级为二级，结构

防水等级二级，主要工程材料为，混凝土：强度等级 C30；钢筋：HPB300 级钢。储水窖内部涂抹防水层、防腐层，防止储水的渗漏。储水窖取水口、检修口处设置防坠落设施。

图 2.1-1 50m³ 储水窖平面图及剖面图

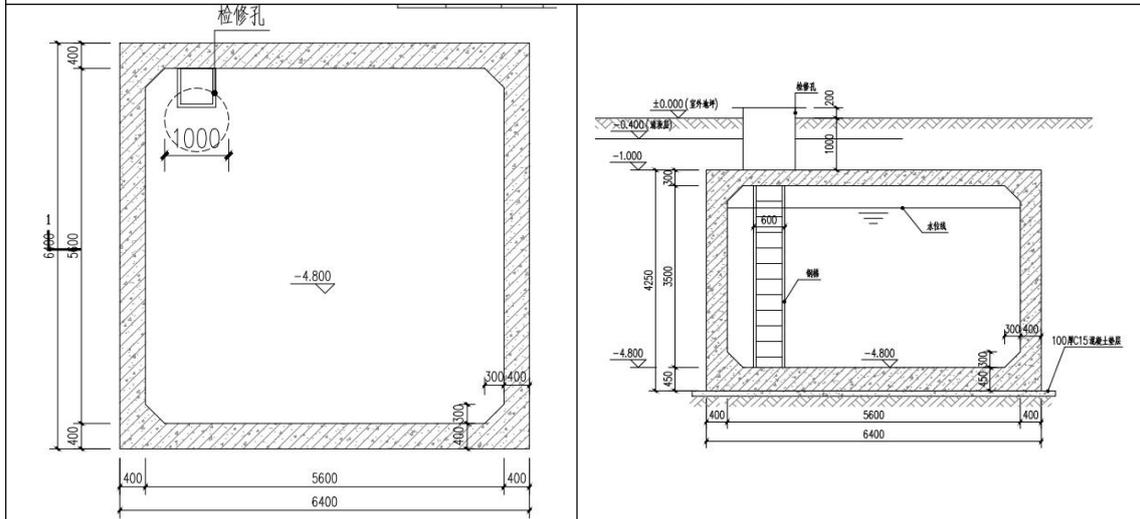
图 2.1-2 100m³ 储水窖平面图及剖面图

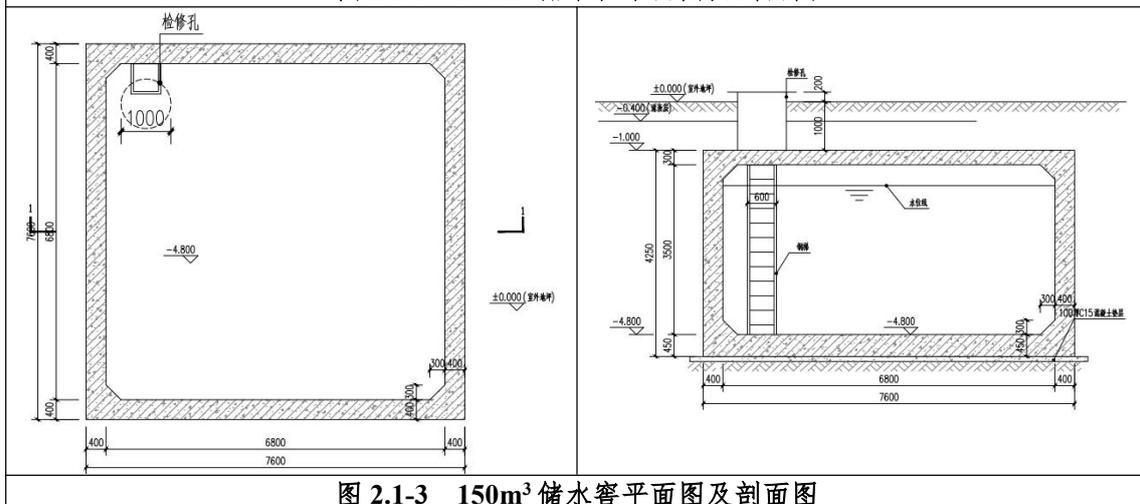
图 2.1-3 150m³ 储水窖平面图及剖面图

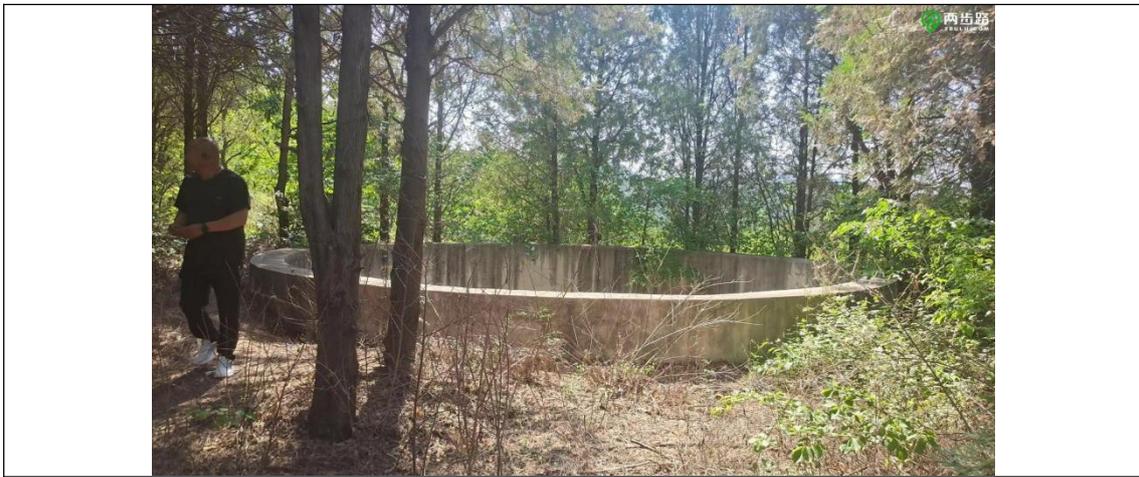
现状储水池底部及边坡已做防渗处理。坑塘防渗做法采用两布一膜多层防渗，即两层土工布+一层防渗膜。在防渗处理开始前先对原状地面进行平整处理，清除大块障碍物，充分压实，使用基础加固材料如石灰质土、砂土等进行加固垫层。在第一、二层土工布重叠处采用热插或针型波形焊接，连接紧密。防渗膜表面的接缝尽量避免重叠，采用热融技术进行粘接。铺设完毕后，将外侧的土工布上卷至墙体，用石头等重物封严防止渗漏，加固其抗浮性。利用现有储水池改造，无需硬化地基，不进行土方开挖、填充。

图 2.1-4 储水池现状图

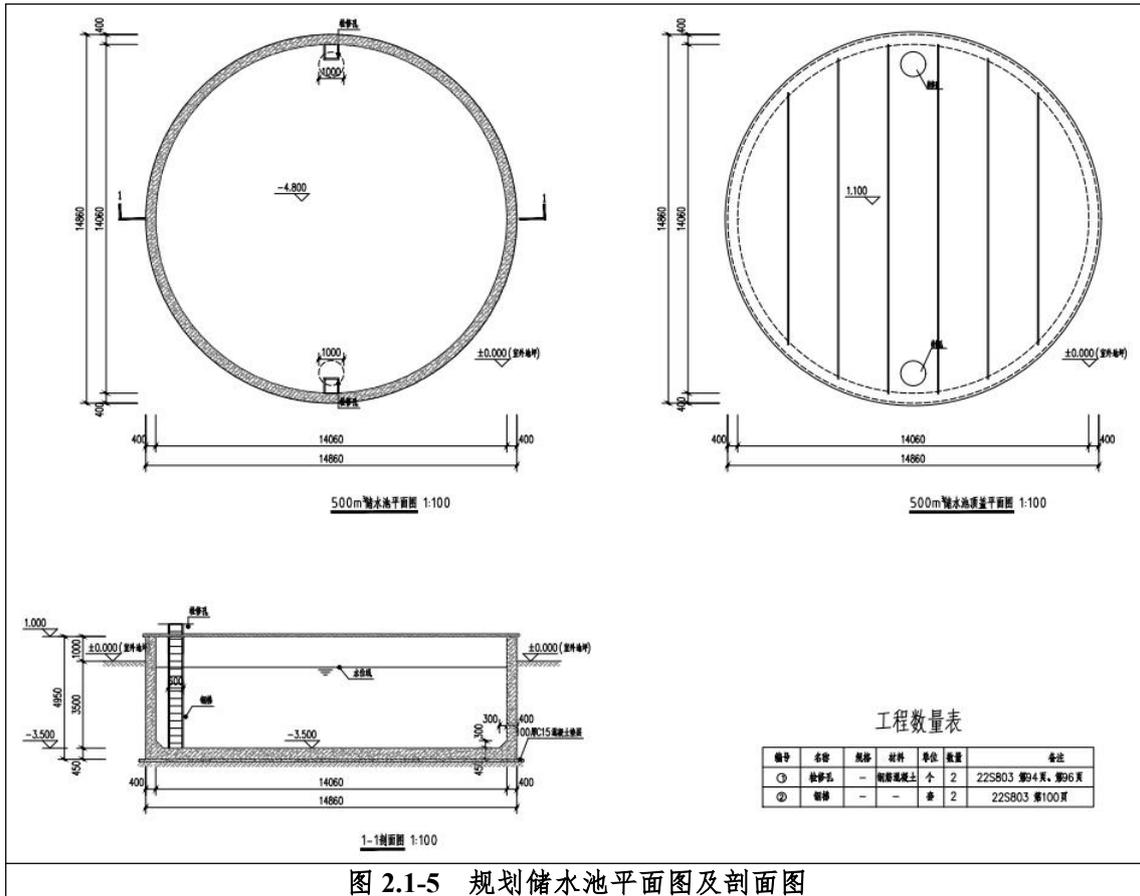
储水池防护围栏选用具备一定的强度和耐腐蚀性的镀锌钢管、不锈钢等材料。制作和安装时，应严格按照相关的标准和规范进行，确保围栏的稳定性和牢固性，同时保证围栏的高度和围栏之间的间距符合相应的要求。

图 2.1-5 规划储水池平面图及剖面图

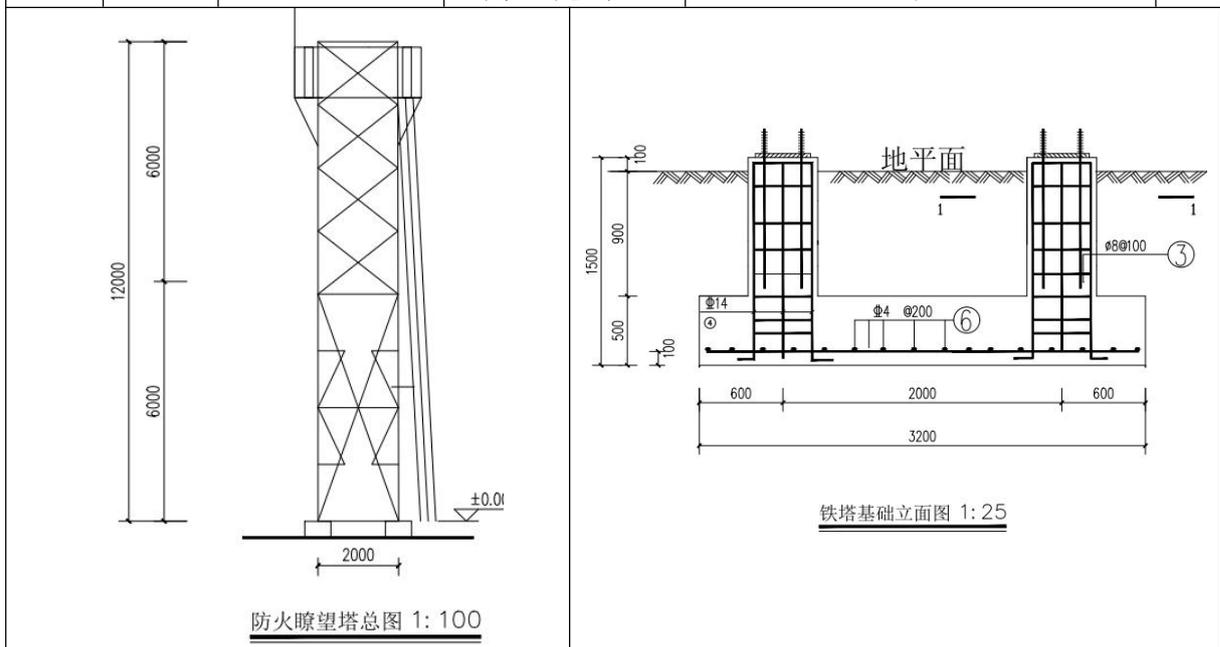
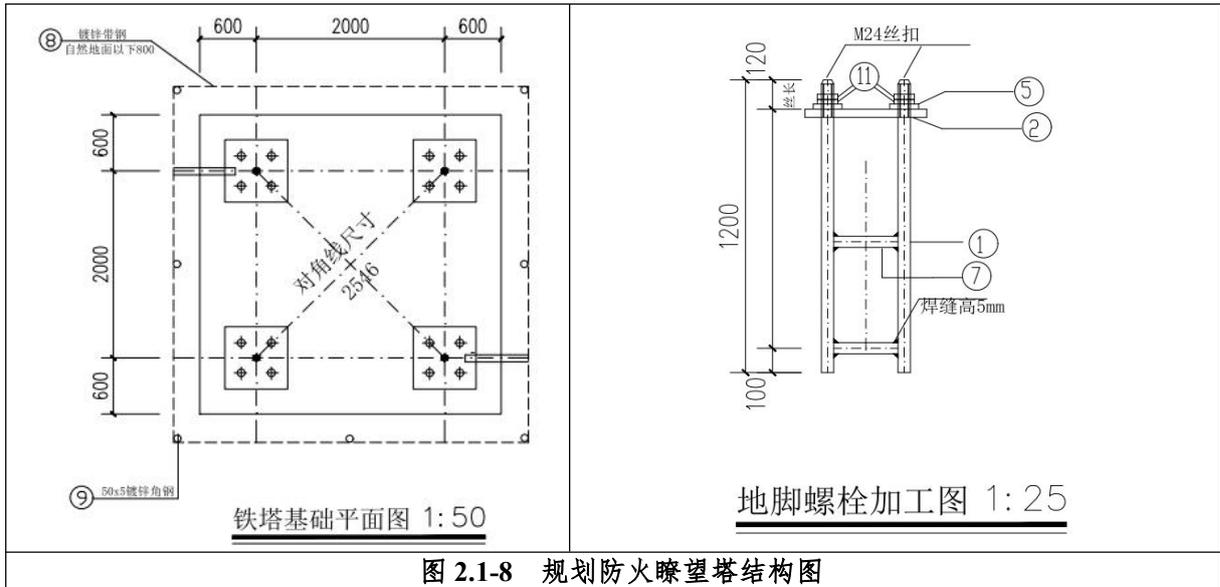
图 2.1-8 规划防火瞭望塔结构图

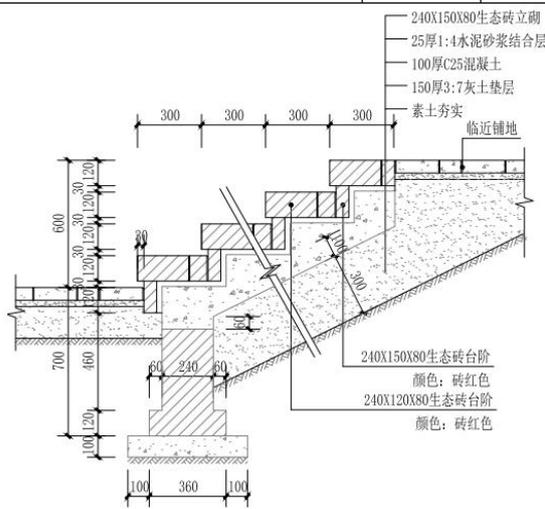
1.5m宽人行道台阶做法 1:20

图 2.1-9 规划 1.5m 宽人行道台阶路

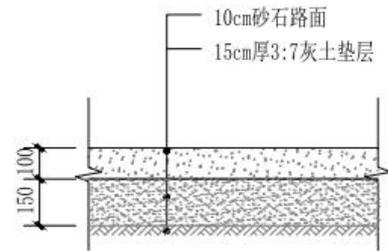
1.5m宽人行道砾石做法 1:20

图 2.1-10 规划 1.5m 宽人行道台阶路

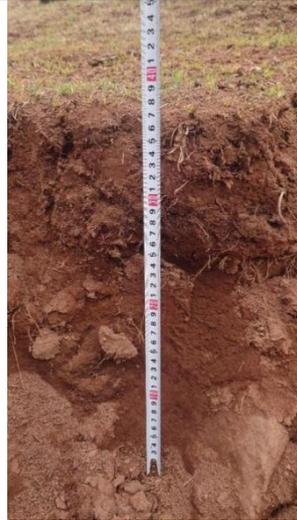
施工前，仅对储水窖及防火瞭望塔占地范围内表土资源丰富区域的表土进行剥离，剥离厚度 30cm。其中，储水窖表土剥离面积共 0.06hm²，剥离量为 180m³，表土回覆面积为 0.06hm²，回覆量为 180m³；防火瞭望塔表土剥离面积共 0.02hm²，剥离量为 60m³，表土回覆面积为 0.02hm²，回覆量为 60m³。

图 2.4-1 工程区表土厚度

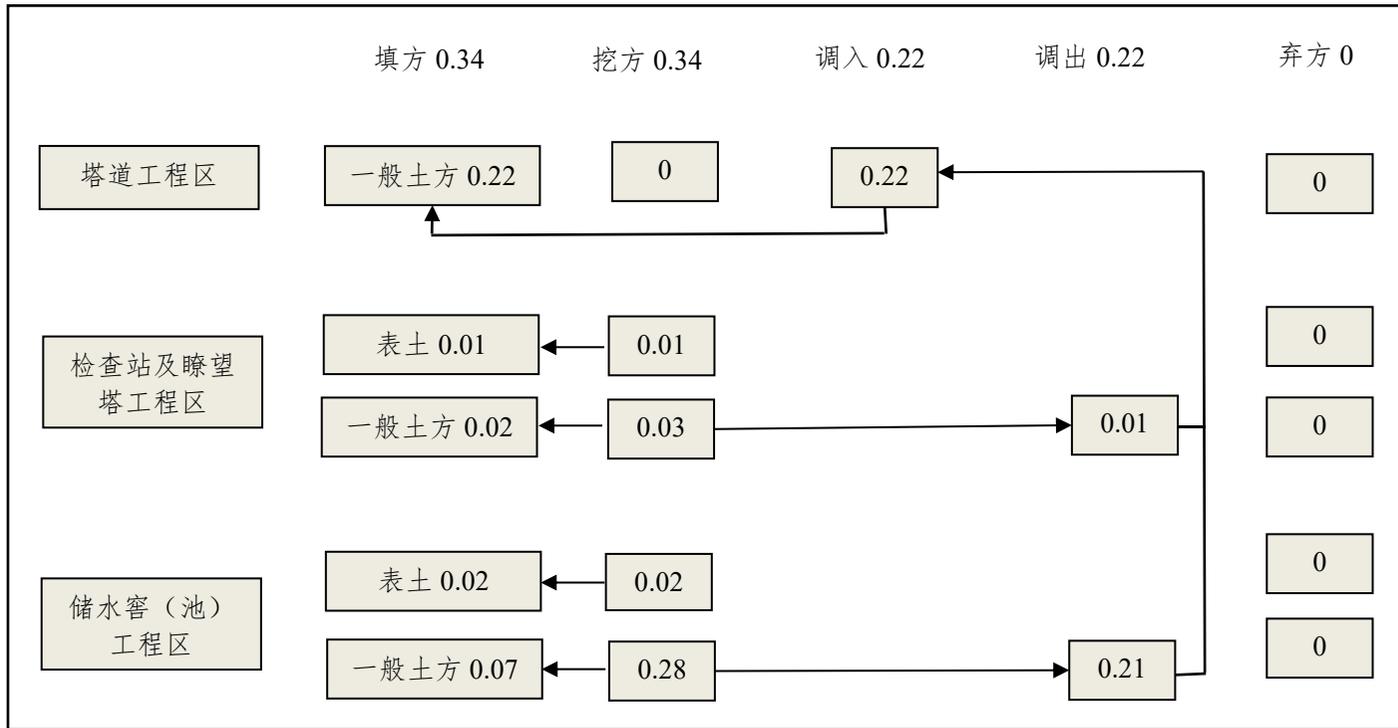
项目区土方工程主要包括储水窖、防火瞭望塔基础、塔道的土方开挖与土方回填、表土剥离与回覆等。因此，本项目挖方总量 0.34 万 m³ (其中：表土 0.03 万 m³，一般土方 0.31 万 m³)，填方总量 0.34 万 m³ (其中：表土 0.03 万 m³，一般土方 0.31 万 m³)，无借方，无弃方。

图 2.4-1 土石方平衡及流向图 单位：万 m³

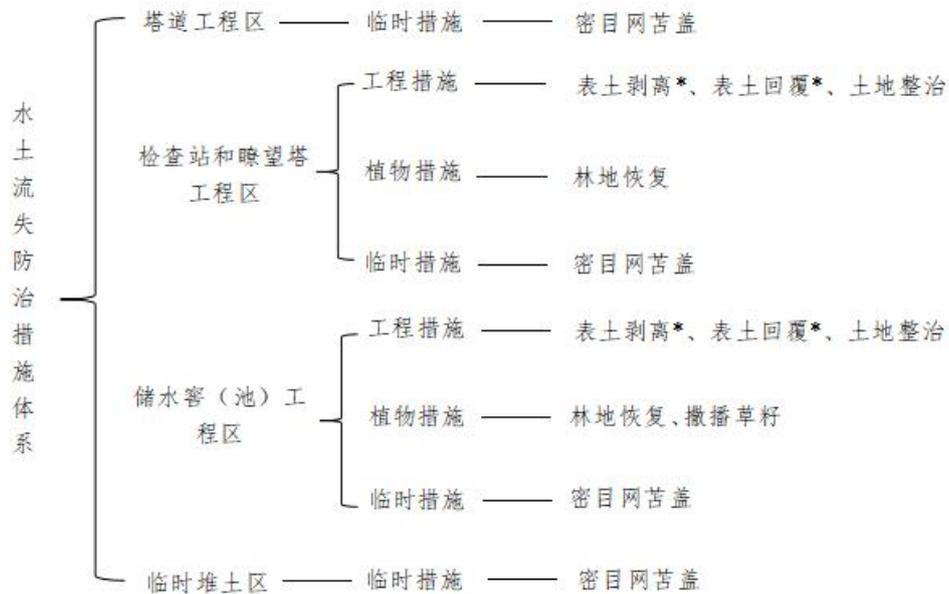
- (1) 塔道工程区
 - 1) 临时措施：密目网苫盖
- (2) 检查站及瞭望塔工程区
 - 1) 工程措施：表土剥离*、表土回覆*、土地整治
 - 2) 植物措施：林地恢复
 - 3) 临时措施：密目网苫盖
- (3) 储水窖（池）工程区
 - 1) 工程措施：表土剥离*、表土回覆*、土地整治
 - 2) 植物措施：林地恢复、撒播草籽
 - 3) 临时措施：密目网苫盖
- (4) 临时堆土区
 - 1) 临时措施：密目网苫盖

注：*为主体已有

图 5.2-1 水土流失防治措施体系框图

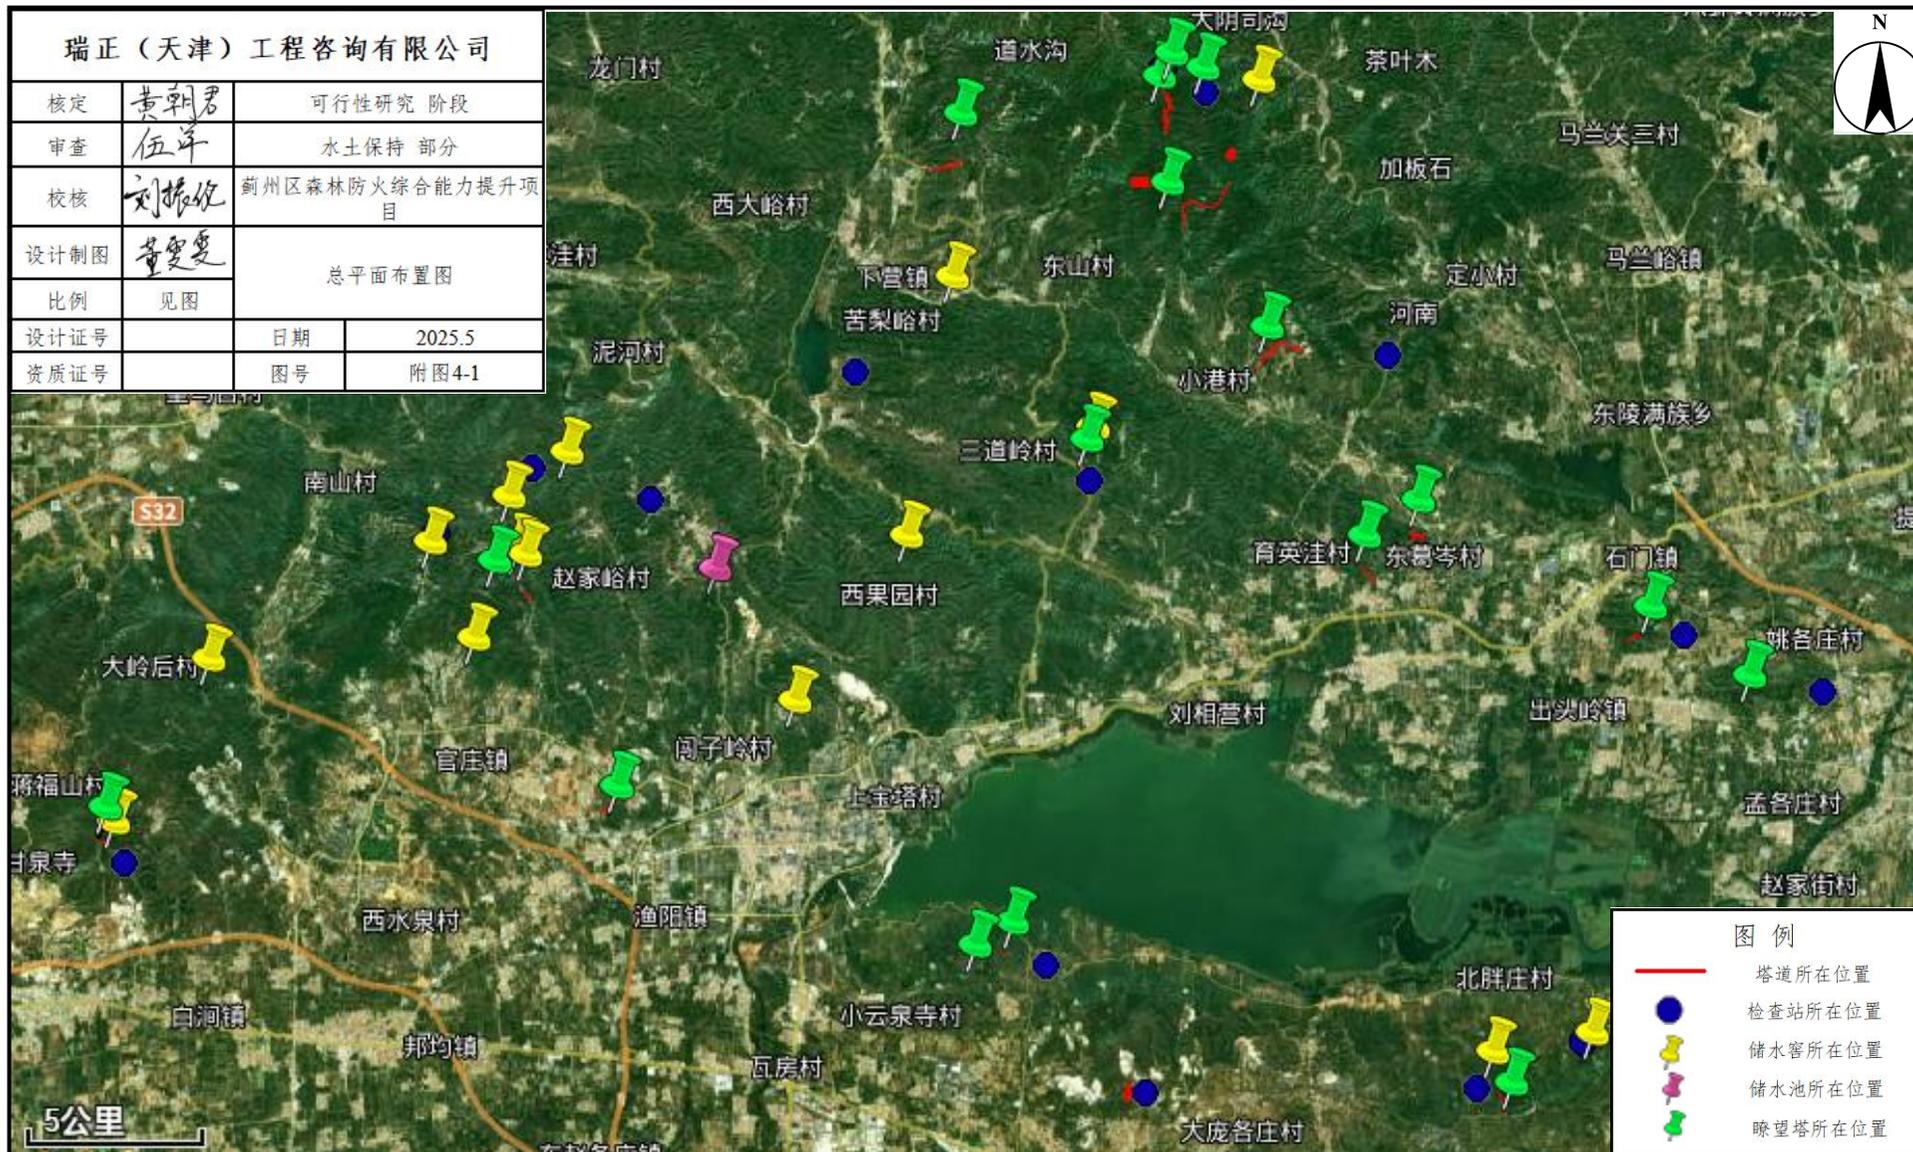
附图 4-1 蓟州区森林防火综合能力提升项目总平面布置图

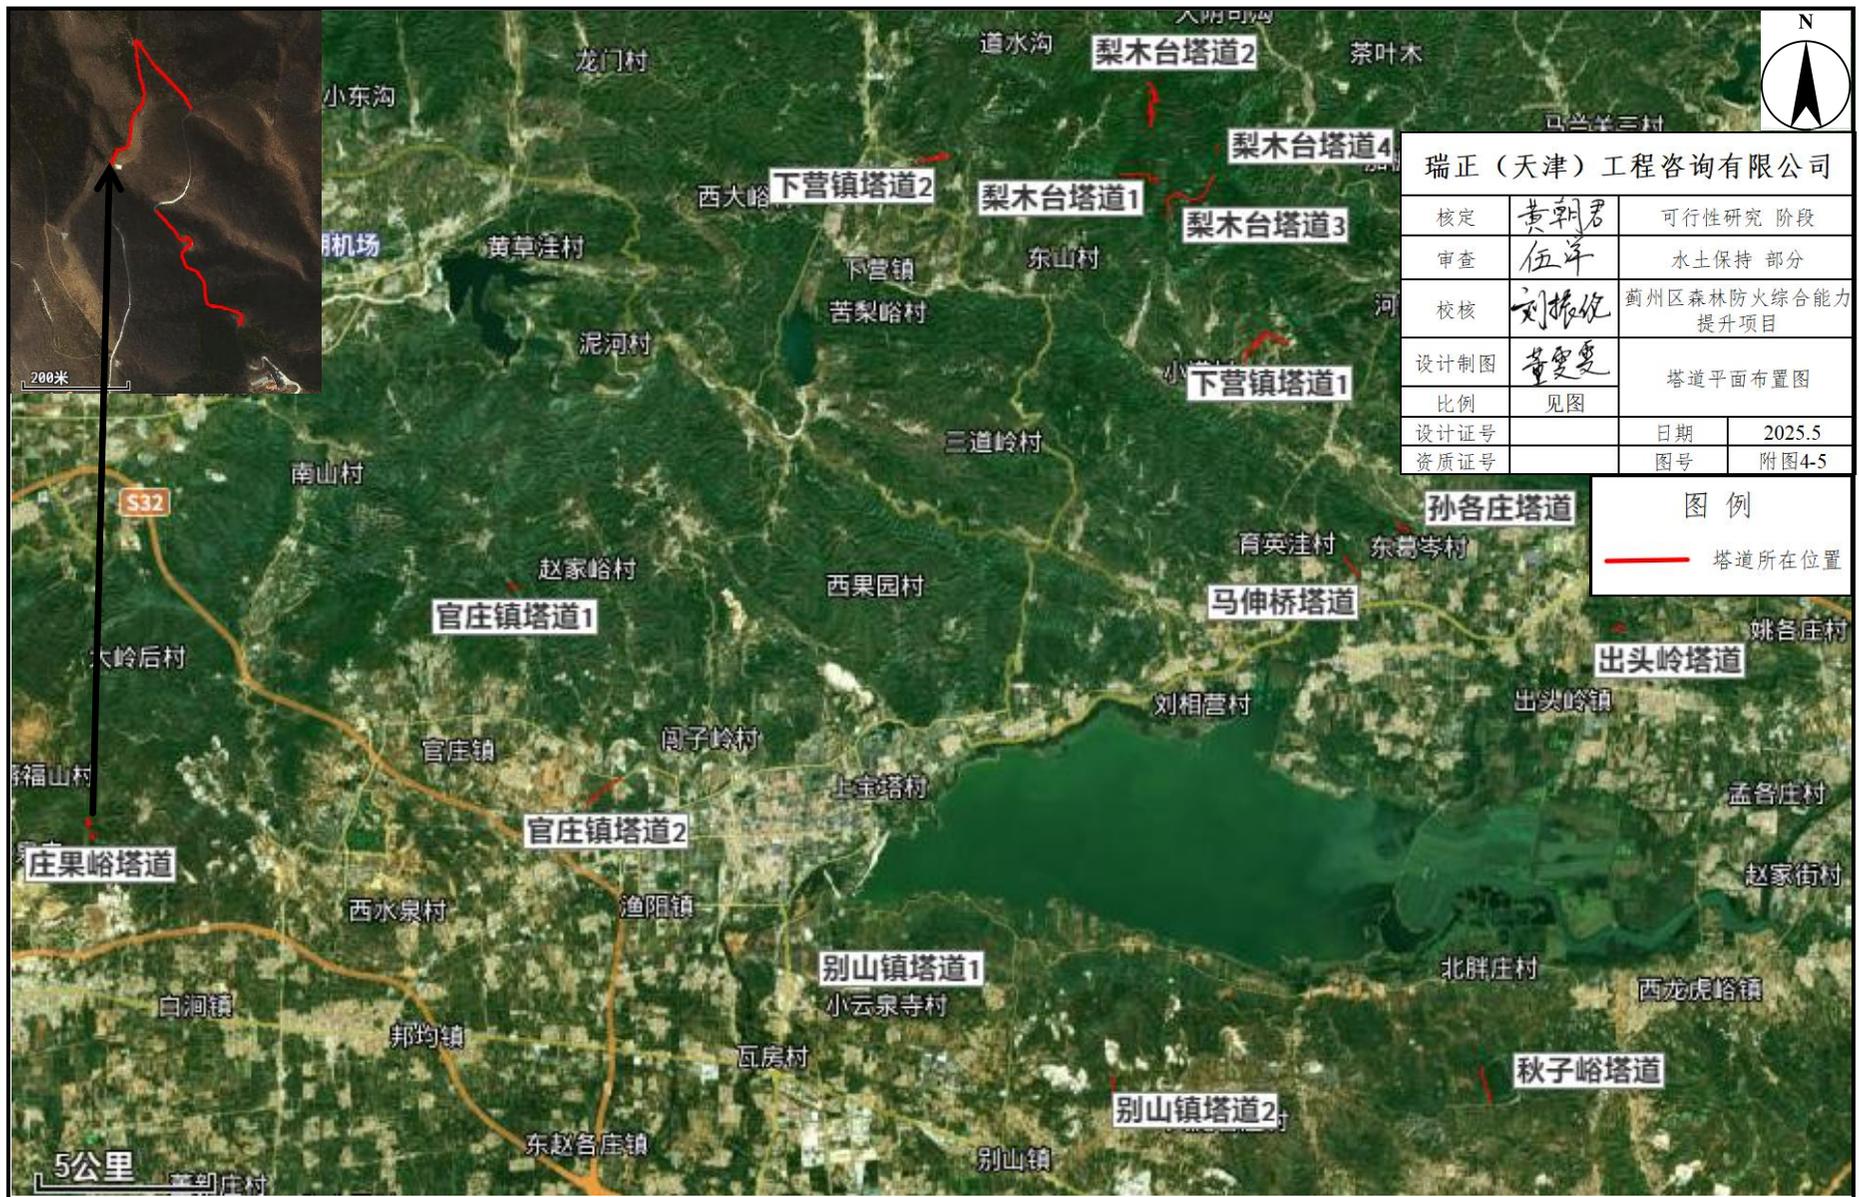
附图 4-5 蓟州区森林防火综合能力提升项目塔道平面布置图

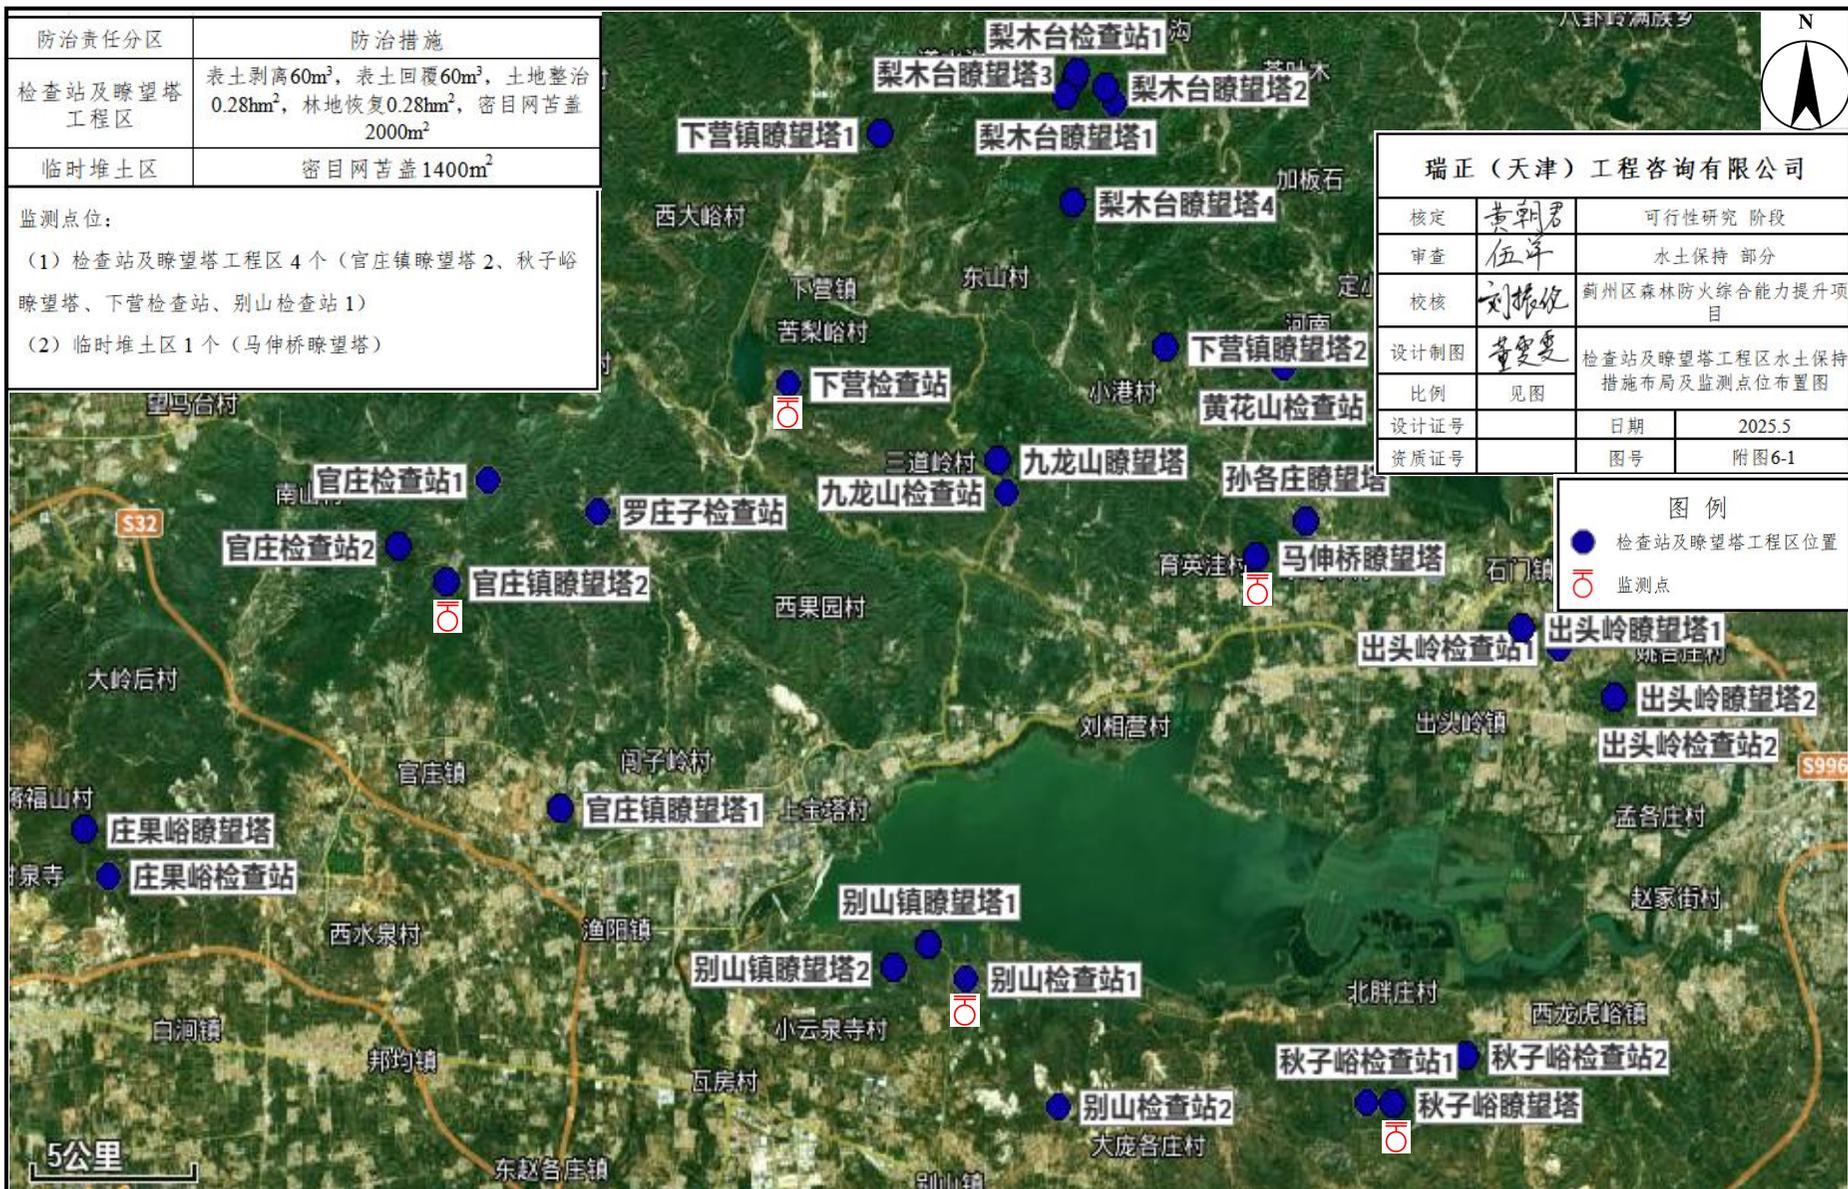
附图 6-1 蓟州区森林防火综合能力提升项目检查站及瞭望塔工程区水土保持措施布局及监测点位布置图

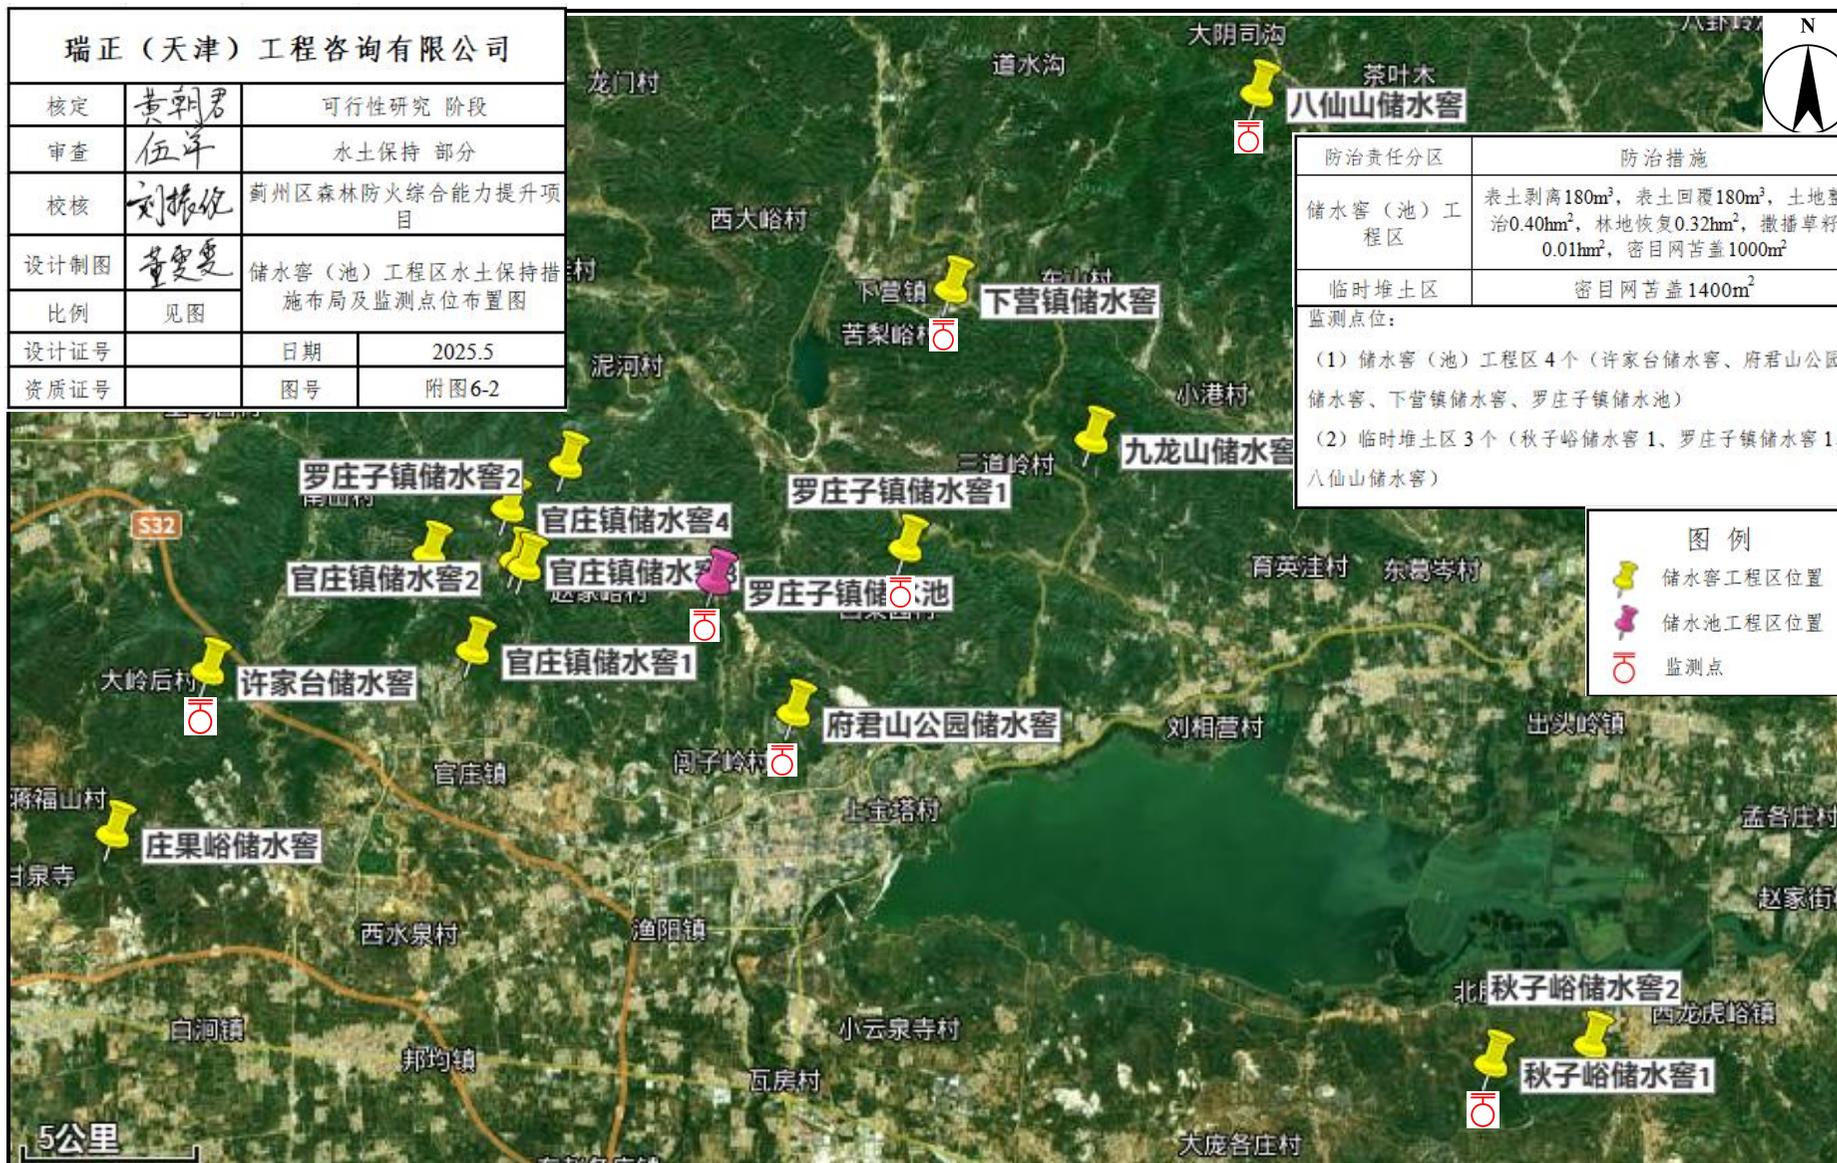
附图 6-2 蓟州区森林防火综合能力提升项目储水窖（池）工程区水土保持措施布局及监测点位布置图

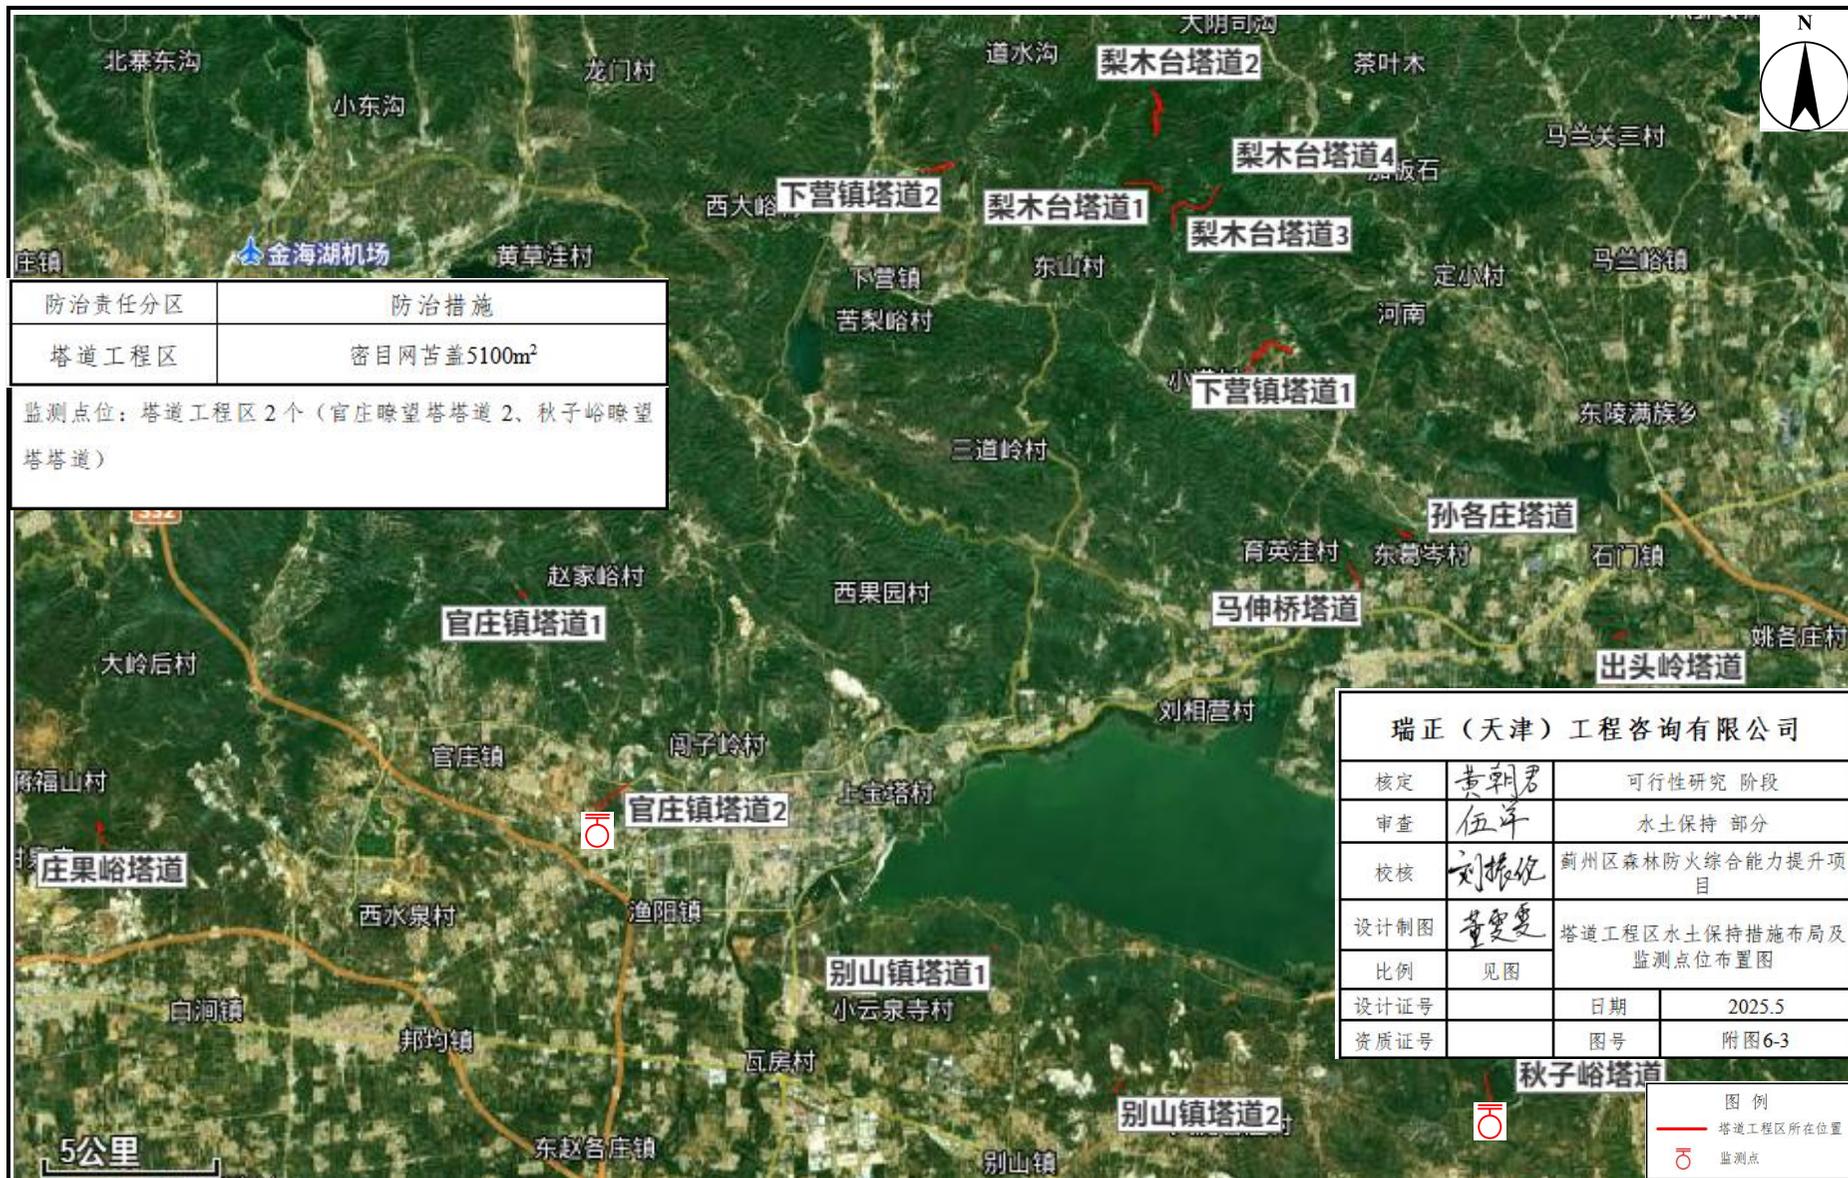
附图 6-3 蓟州区森林防火综合能力提升项目塔道工程区水土保持措施布局及监测点位布置图

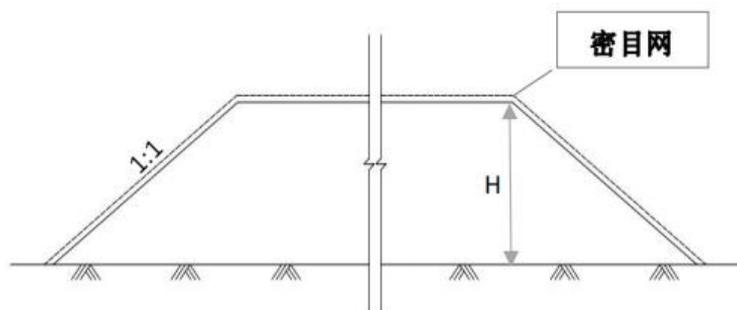
附图 7-1 剖面图及措施设计图

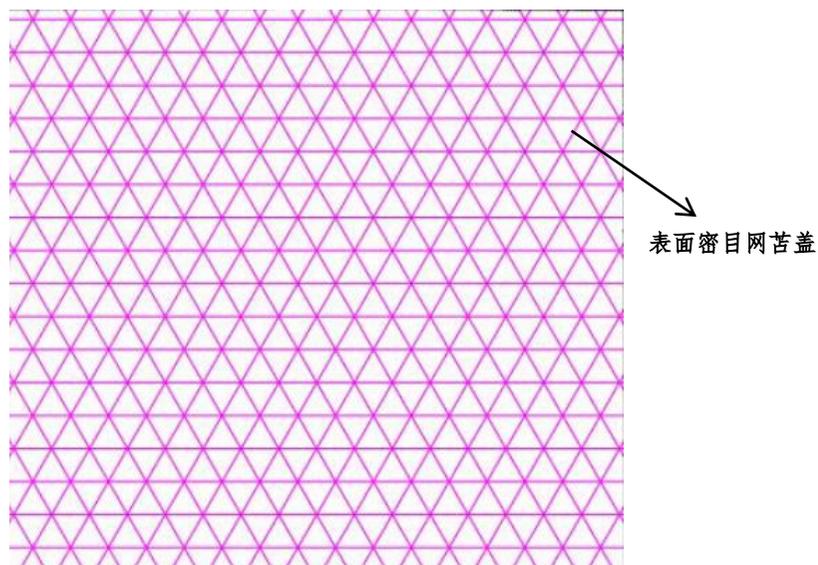
附图 7-2 临时堆土平面图及措施设计
