天保片区太湖路、广达街道路排水新建工程

水土保持设施验收报告

建设单位：天津经济技术开发区基本建设管理办公室

编制单位：瑞正（天津）工程咨询有限公司

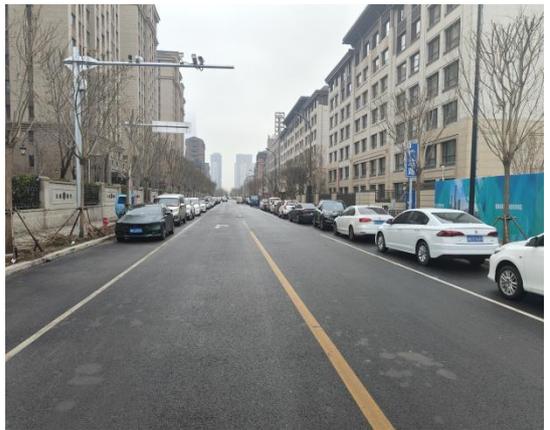
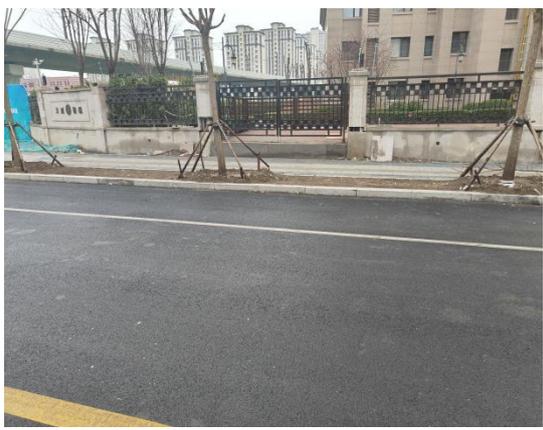
<p>道路工程</p>	<p>道路工程</p>

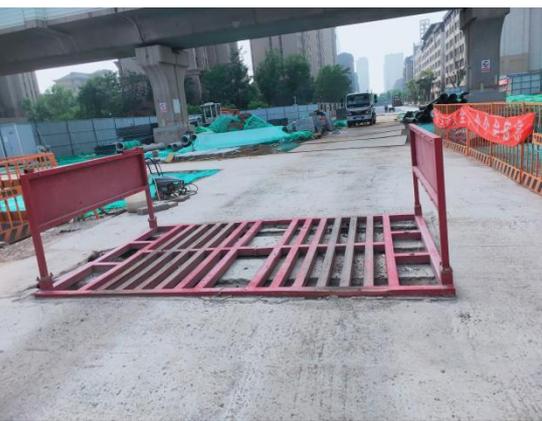
<p>临时洗车池</p>	<p>道路工程</p>

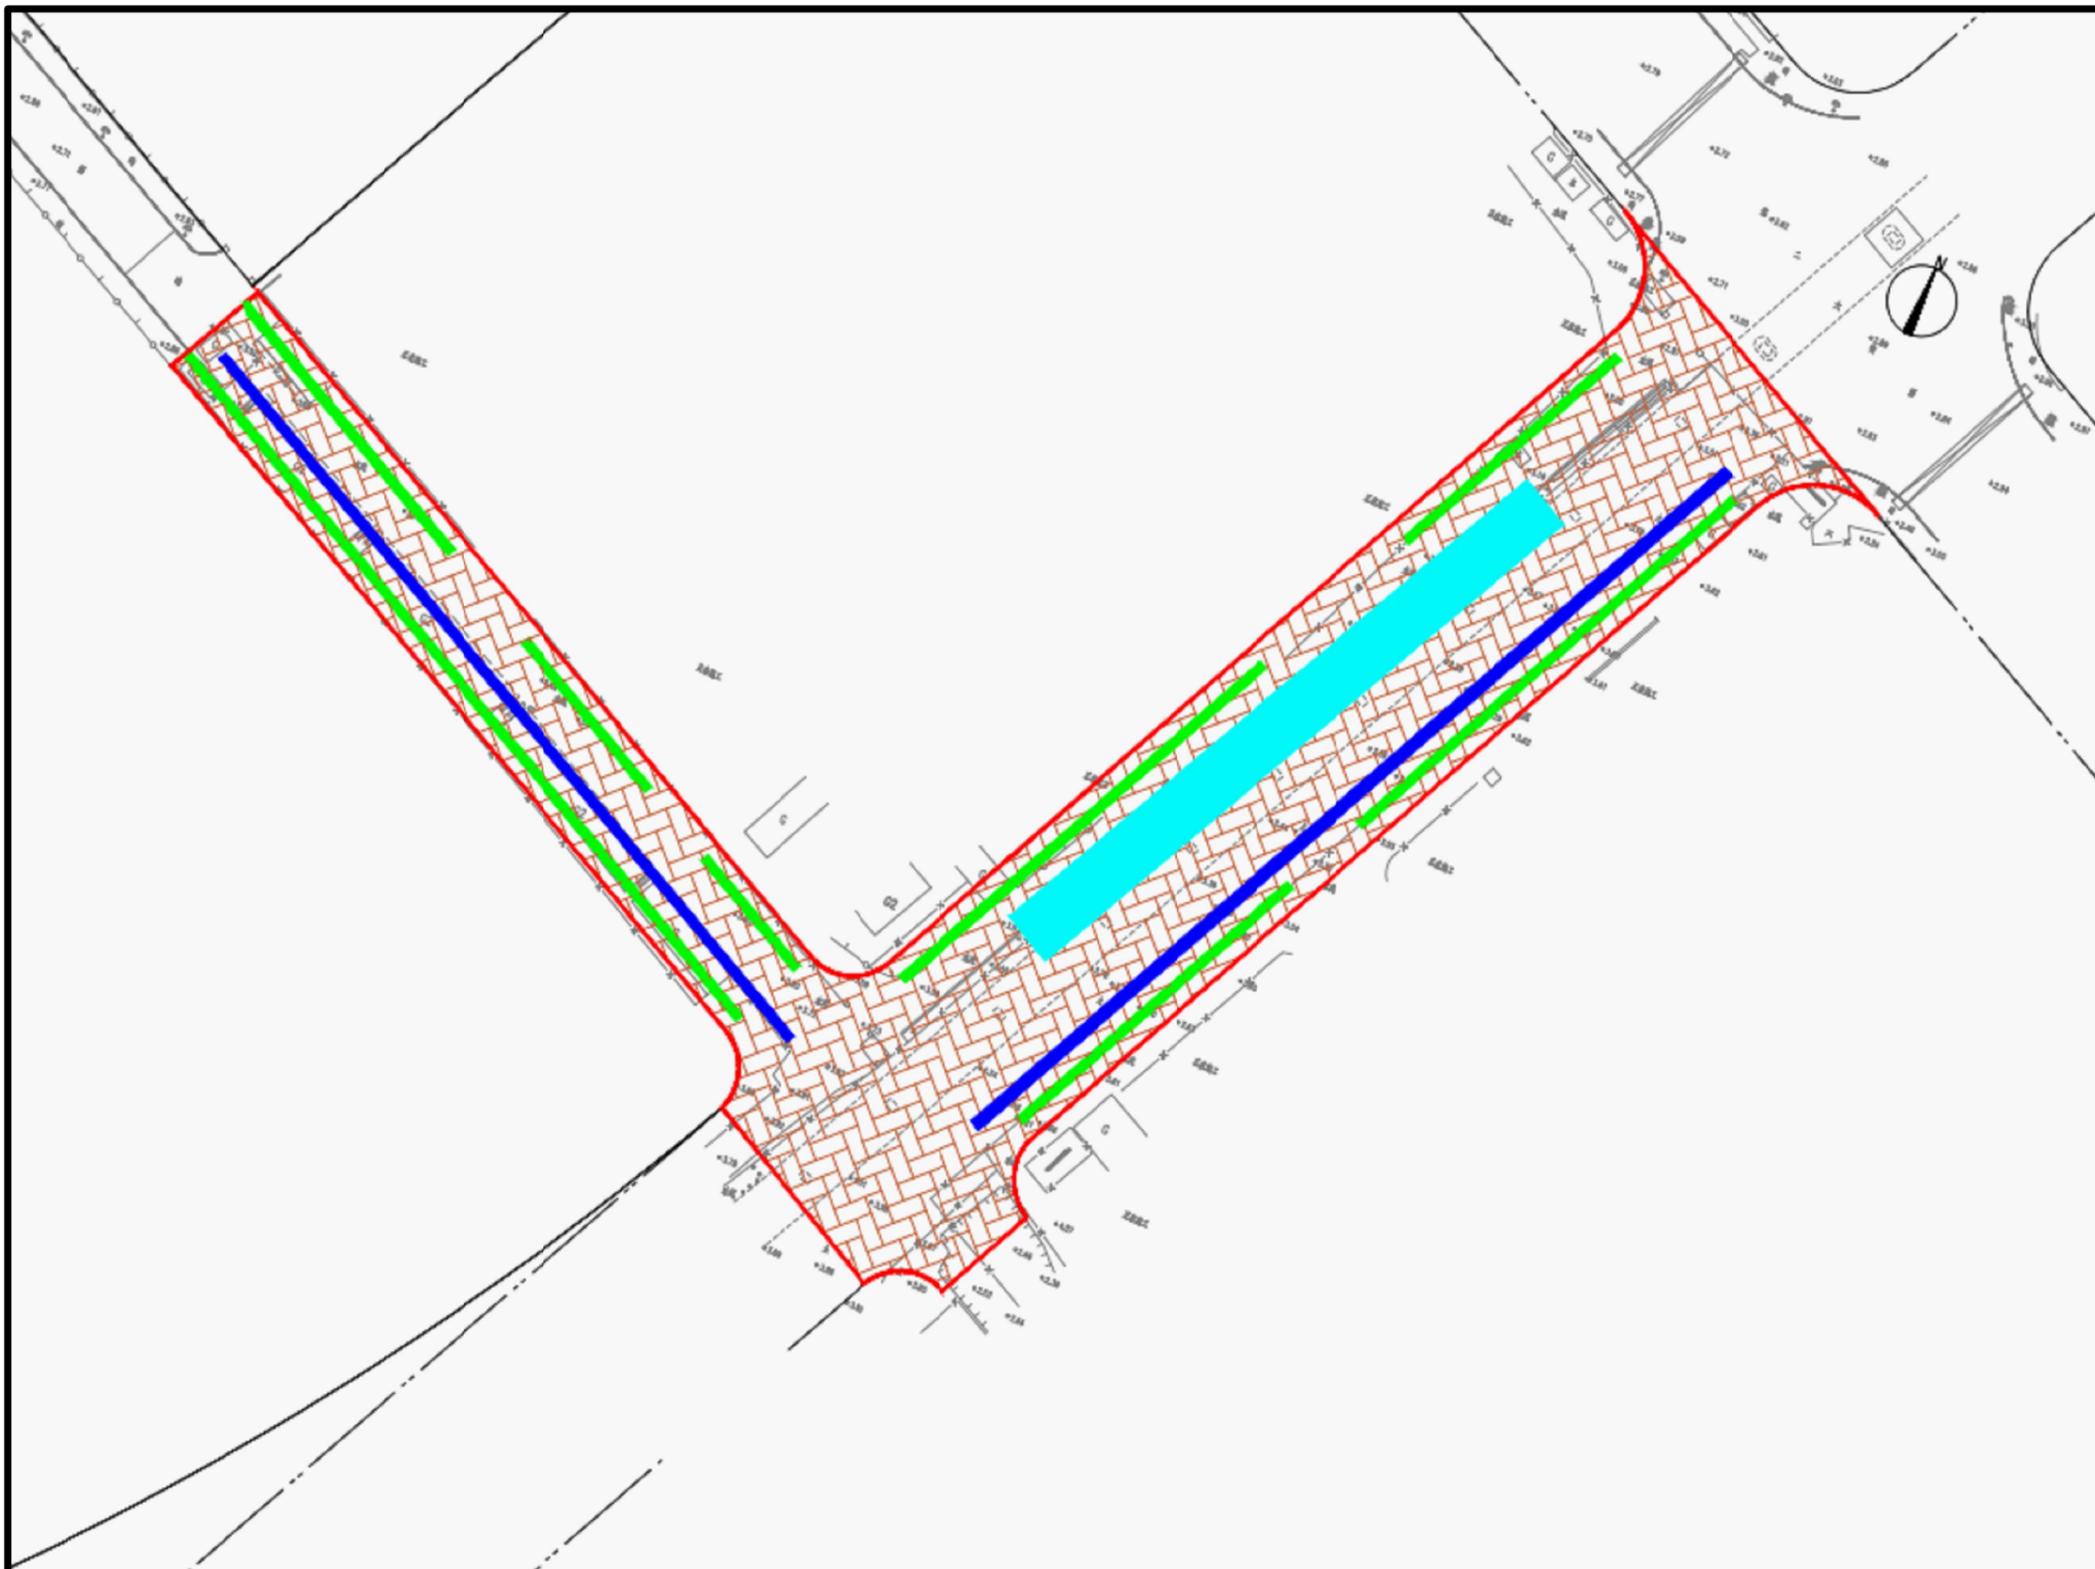
核定	韩瑜		水土保持设施验收	阶段
审查	闫瑾萍		水土保持	部分
校核	刘振伦		天保片区太湖路、广达街道路排水新建工程	
设计	董雯雯			
制图	张天祥		项目平面布置图	
比例				
设计证号		日期	2024年9月	
资质证号		图号	附图二

防治责任范围
	道路及管线工程区
	绿化工程区
	临时堆土区
	施工生产区

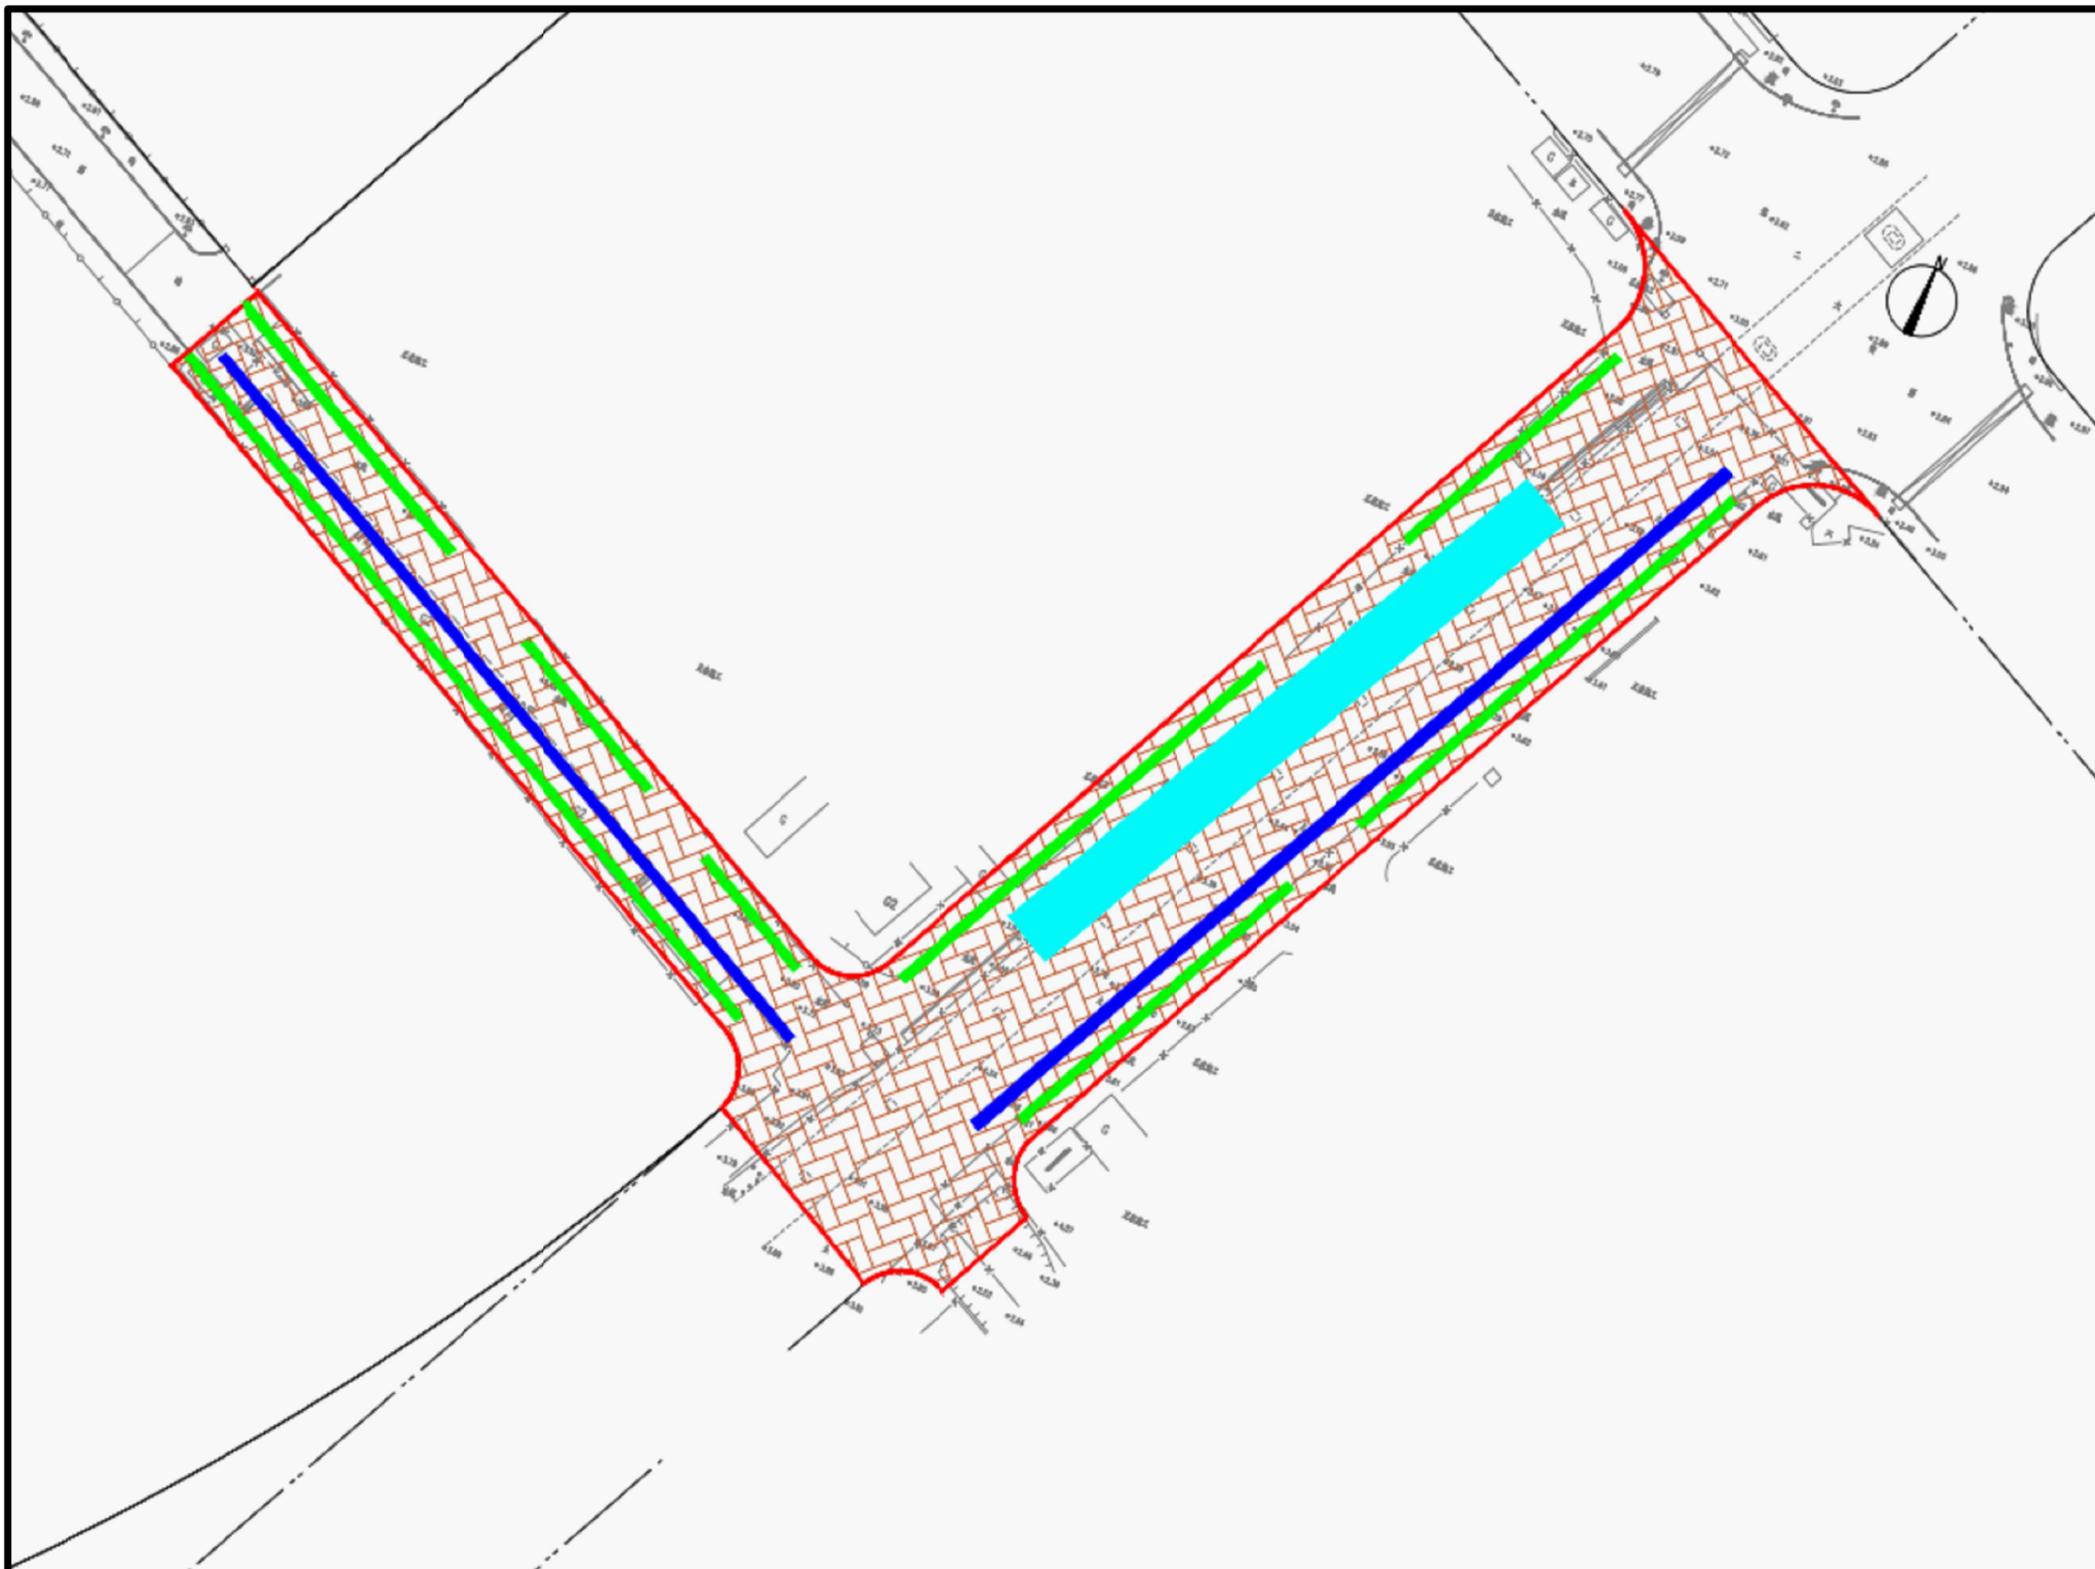
瑞正（天津）工程咨询有限公司				
核定	韩瑜		水土保持设施验收	阶段
审查	闫瑾萍		水土保持	部分
校核	刘振伦		天保片区太湖路、广达街道路排水新建工程	
设计	董雯雯			
制图	张天祥		水土保持防治责任范围图	
比例				
设计证号		日期	2024年9月	
资质证号		图号	附图三

防治责任范围
	道路及管线工程区
	绿化工程区
	临时堆土区
	施工生产区

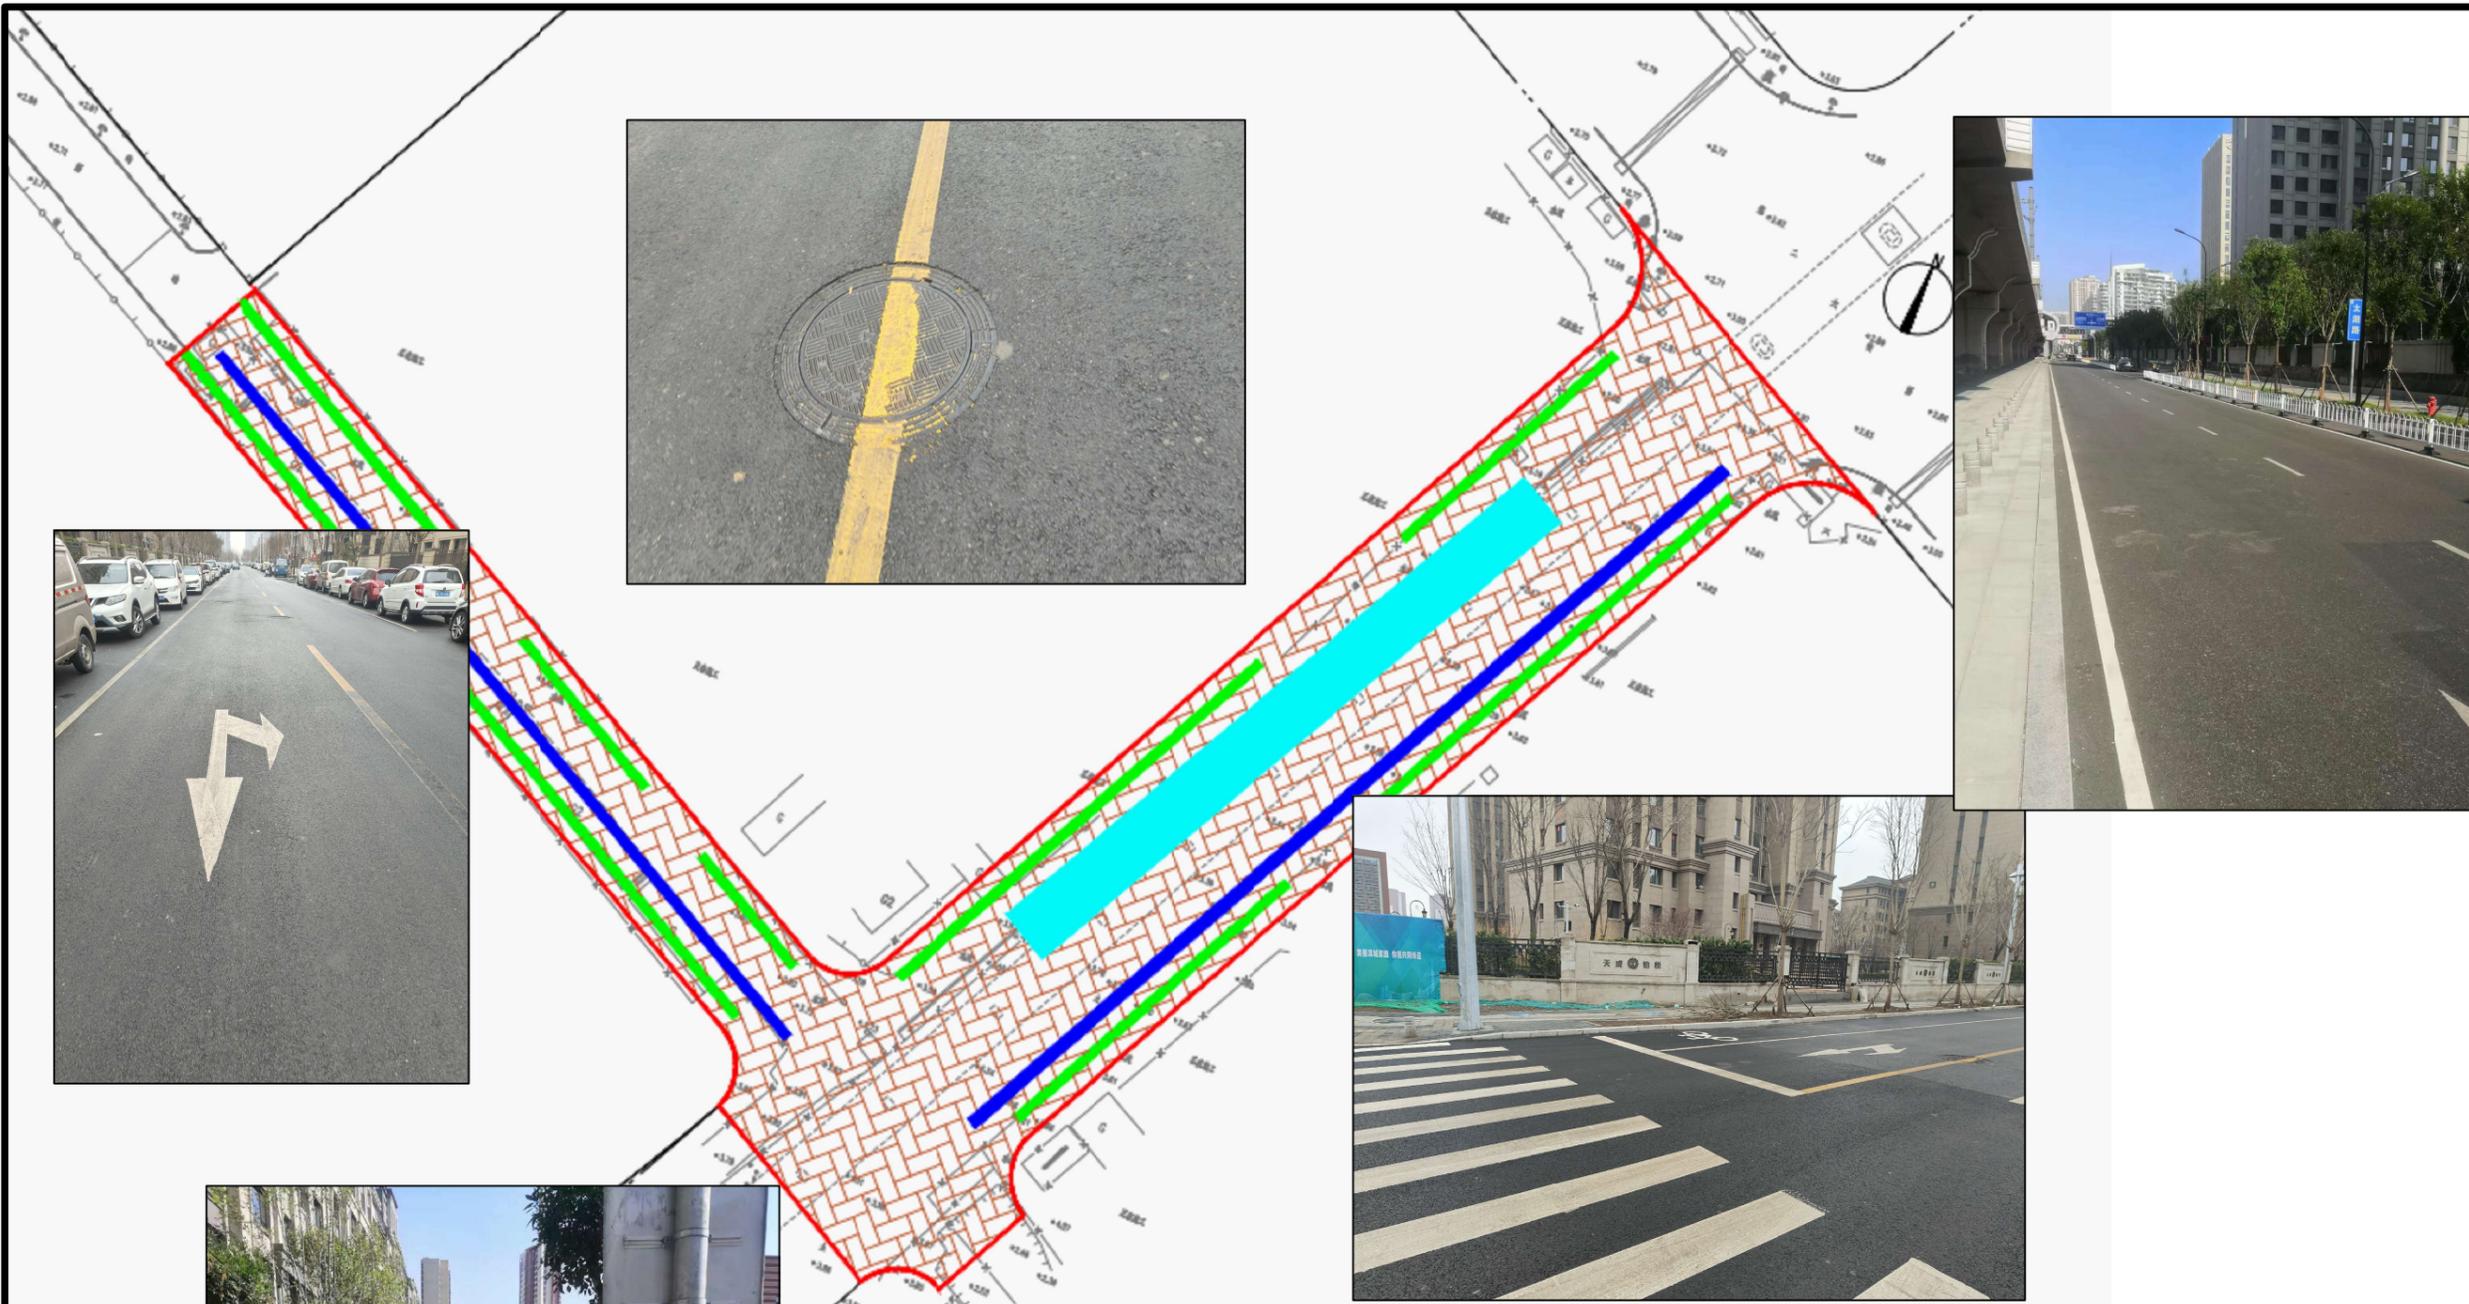
瑞正（天津）工程咨询有限公司				
核定	韩瑜	韩瑜	水土保持设施验收	阶段
审查	闫瑾萍	闫瑾萍	水土保持	部分
校核	刘振伦	刘振伦	天保片区太湖路、广达街道路排水新建工程	
设计	董雯雯	董雯雯		
制图	张天祥	张天祥	水土保持措施布设竣工验收图	
比例	见图			
设计证号		日期	2024年9月	
资质证号		图号	附图四

防治分区	措施类别	序号	防治措施	单位	工程量
道路及管线工程区	工程措施	1	透水砖铺装	m ²	2100
	临时措施	1	密目网苫盖	m ²	14000
绿化工程区	工程措施	1	土地整平	hm ²	0.11
		2	种植土回覆	万 m ³	0.03
		3	绿地排盐	hm ²	0.11
	植物措施	1	综合绿化	hm ²	0.11
		2	国槐	株	92
		3	撒播草籽	m ²	1045
施工生产区	临时措施	1	密目网苫盖	m	1300
		2	临时沉沙池	座	1
		3	临时排水沟	m	400
临时堆土区	临时措施	1	密目网苫盖	m ²	4500
